SZAKVÉLEMÉNY

Vizuális és műszeres favizsgálat

Budapest, III. Rozgonyi Piroska utca

2024 AUGUSZTUS 28

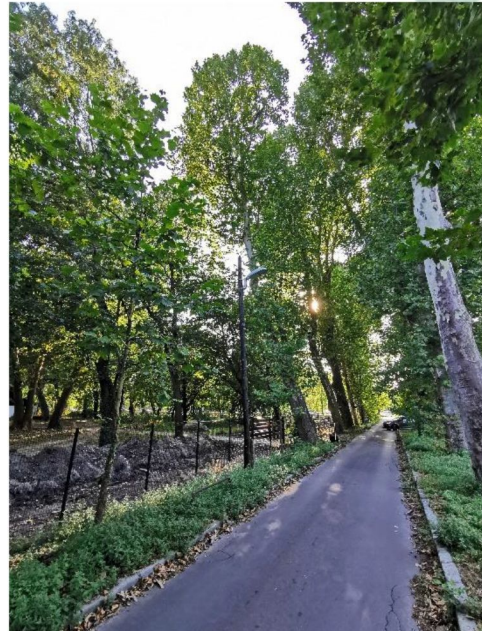
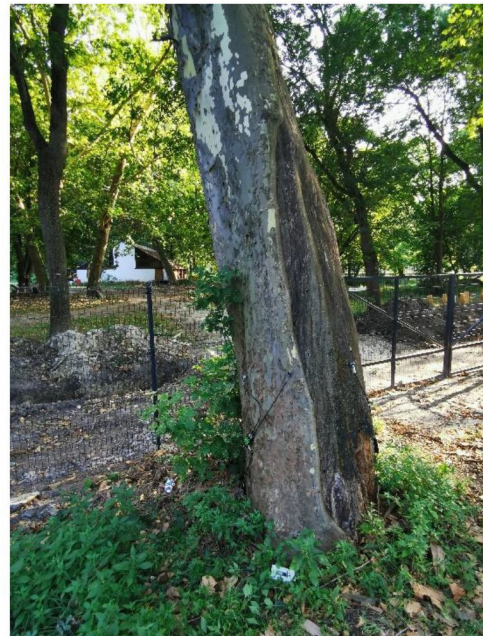
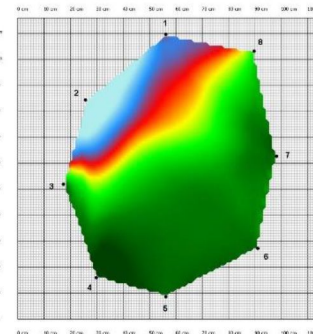
Dátum	2024 08 23
Felmérés helye	Budapest, III. Rozgonyi Pirooska utca Római strandfürővel szemben
Fa azonosítója	03RPI011012
Fafaj tudományos neve	Platanus x hispanica
Fafaj magyar neve	Közönséges platán
Törzsátmérő 1 méteren (cm)	96
Koronaátmérő (m)	14
Famagasság (m)	30
Törzs magassága (m)	6
Biztonsági tényező	65%

talajzárás	
talajszennyezés	
gyökérszélben közmű	
gyökérsérülés	x
gyökérnyak sérülés	x
gyökérnyak odvasodása	
a talajfelszín megemelte	
a gyökérzet kimozdult	
egyéb	beszűkült élettér, korhadt gyökér, terpeszes gyökérnyak, gyökérnyaki korhadás, rovarkártétel, repedés
Radó-féle osztályzat	2

kéreg sérülés	x
fagyrepedés	
fatest sérülése	
korhadás	x
odvasodás	
ferde növekedés	x
csavarodott növekedés	
több törzs	
egyéb	kéregleválás, repedt, helytelen metszlapok, sarjak, gombatermőtest, rovarkártétel, gyökérnyaktól 60 cm magasságig a tartó oldalon bekorhadt
Radó-féle osztályzat	2

fatest sérülése	
korhadás	x
odvasodás	
villás elágazás	x
egy pontból több vázág	
víz-zsák

féloldalas	
külpontos	x
száraz ágak	x
sérült vázág	
odvas vázág	x
visszavágott	x
légvezeték a koronában	
egyéb	helytelen metszlapok, ágcsonkok, sarjak korhadt ág, dudorok
Radó-féle osztályzat	3
Radó-féle ápoltság	2
Radó-féle életképesség	2

Kivágás

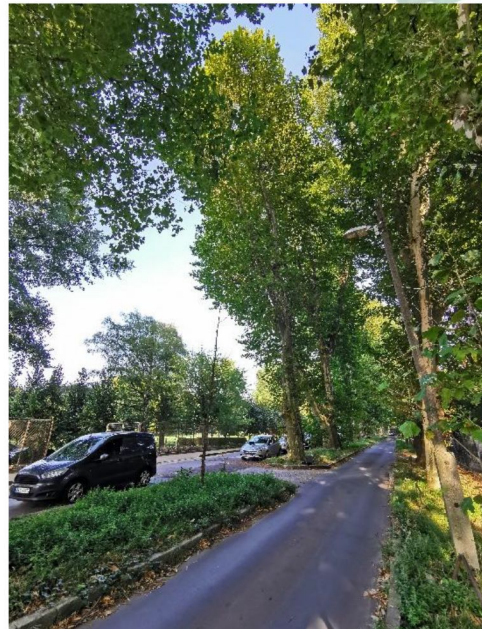
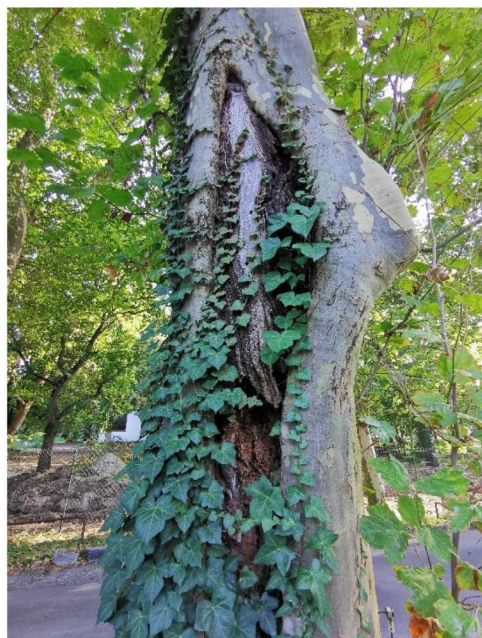
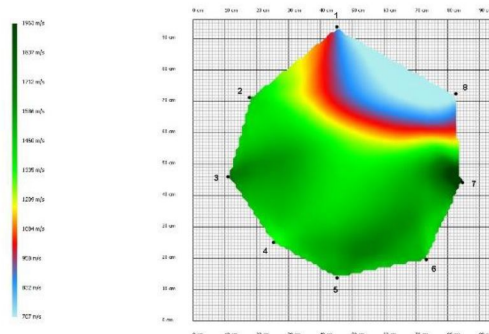
Dátum	2024 08 23
Felmérés helye	Budapest, III. Rozgonyi Piroška utca Római strandfürővel szemben
Fa azonosítója	03RPI012008
Fafaj tudományos neve	Platanus x hispanica
Fafaj magyar neve	Közönséges platán
Törzsátmérő 1 méteren (cm)	88
Koronaátmérő (m)	13
Famagasság (m)	28
Törzs magassága (m)	7
Biztonsági tényező	59%

talajzárás	
talajszennyezés	
gyökérsérülés	x
gyökérsérülés	x
gyökérsérülés	x
a talajfelszín megemelte	
a gyökérzet kimozdult	
egyéb	beszűkült élettér, gyökérkorhadás, terpeszes gyökérsérülés, gyökérsérülés korhadás, epifiton növény, rovarkártétel
Radó-féle osztályzat	2

kéreg sérülés	x
fagyrepedés	
fatest sérülése	x
korhadás	x
odvasodás	x
ferde növekedés	x
csavarodott növekedés	
több törzs	
egyéb	helytelen metszlapok, sarjak, gombatermőtest, rovarkártétel, epifiton növény, dudorok, törzs 1/3-át érintő nagy mértékű odvasodás
Radó-féle osztályzat	2

fatest sérülése	
korhadás	
odvasodás	
villás elágazás	x
egy pontból több vázág	
víz-zsák

féloldalas	
külpontos	x
száraz ágak	x
sérült vázág	
odvas vázág	x
visszavágott	
légvezeték a koronában	
egyéb	helytelen metszlapok, sarjak, korhadt ágak
Radó-féle osztályzat	2
Radó-féle ápoltság	2
Radó-féle életképesség	2

Kivágás

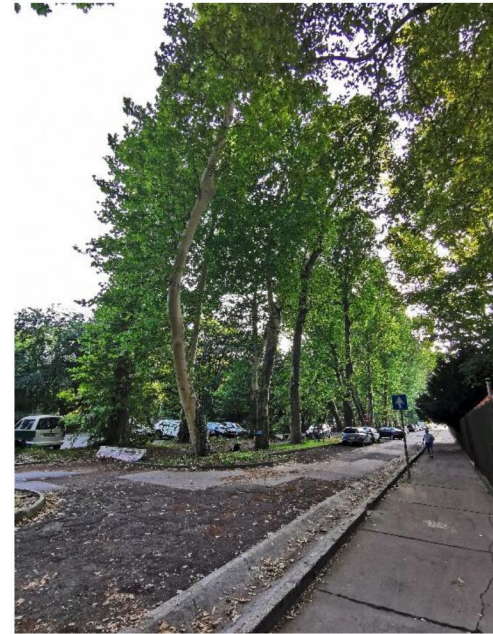
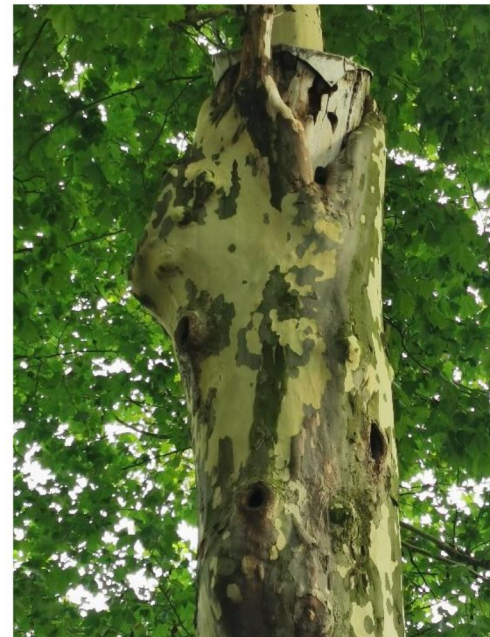
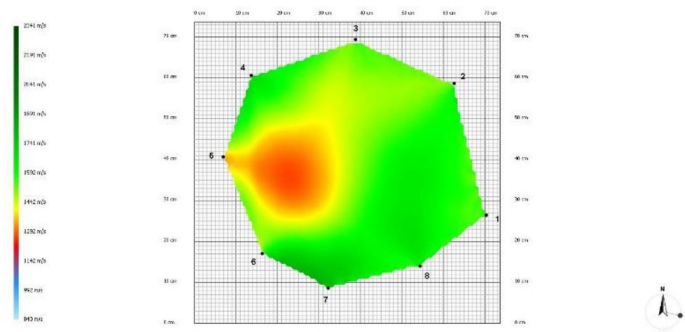
Dátum	2024.08.23
Felmérés helye	Budapest, III. Rozgonyi Piroska utca Római strandfürővel szemben
Fa azonosítója	03RPI012030
Fafaj tudományos neve	Platanus x hispanica
Fafaj magyar neve	Közönséges platán
Törzsátmérő 1 méteren (cm)	75
Koronaátmérő (m)	11
Famagasság (m)	27
Törzs magassága (m)	10
Biztonsági tényező	124%

talajzárás	
talajszennyezés	
gyökérszélben közmű	
gyökérsérülés	x
gyökérsérülések	
gyökérsérülések odvasodása	
a talajfelszín megemelkedett	
a gyökérszél kimozdult	
egyéb	beszűkült élettér, korhadt gyökér
Radó-féle osztályzat	2

kéreg sérülés	x
fagyrepedés	x
fatest sérülése	x
korhadás	x
odvasodás	x
ferde növekedés	x
csavarodott növekedés	
több törzs	
egyéb	helytelen metszlapok, sarjak, harkály odú, rovarkártétel, dudorok, korhadék vízszivárgás
Radó-féle osztályzat	2

fatest sérülése	
korhadás	x
odvasodás	x
villás elágazás	
egy pontból több vázág	
víz-zsák

féloldalas	
kültpontos	x
száraz ágak	x
sérült vázág	
odvas vázág	
visszavágott	x
légvezeték a koronában	
egyéb	torz, helytelen metszlapok, harkály odú, sarjak, korhadt ágak, ágcsomók
Radó-féle osztályzat	2
Radó-féle ápoltság	2
Radó-féle életképesség	2

Kivágás

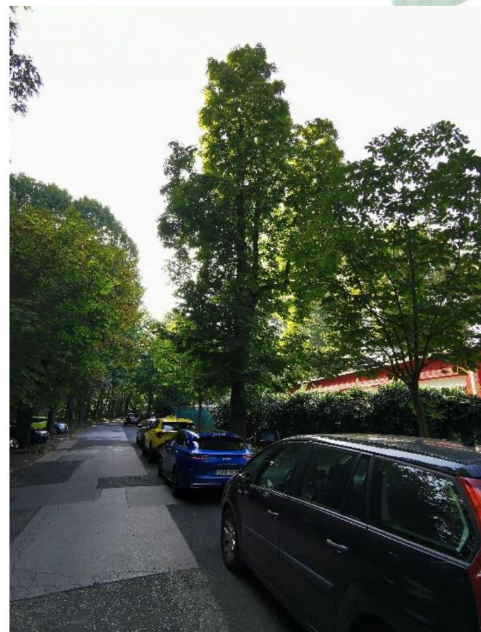
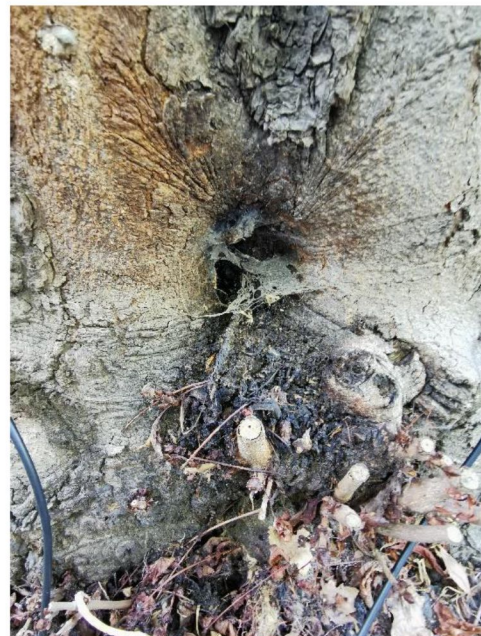
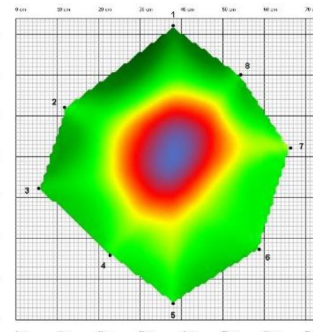
Dátum	2024 08 23
Felmérés helye	Budapest, III. Rozgonyi Piroska utca 2.
Fa azonosítója	03RPI012039
Fafaj tudományos neve	Aesculus hippocastanum
Fafaj magyar neve	Közönséges vadgesztenye
Törzsátmérő 1 méteren (cm)	58
Koronaátmérő (m)	8
Famagasság (m)	20
Törzs magassága (m)	7
Biztonsági tényező	108%

talajzárás	betonnal kiöntött fahely
talajszennyezés	
gyökérvonalon közmű	x
gyökérsérülés	x
gyökérnyak sérülés	x
gyökérnyak odvasodása	x
a talajfelszín megemelte	x
a gyökérzet kimozdult	
egyéb	beszűkült élettér, gyökérnyaki korhadás, terpeszes gyökérnyak, rovarkártétel
Radó-féle osztályzat	2

kéreg sérülés	x
fagyrepedés	
fatest sérülése	x
korhadás	x
odvasodás	x
ferde növekedés	
csavarodott növekedés	x
több törzs	
egyéb	kéregleválás, helytelen metszlapok, sarjak, korhadék vízszivárgás, gombatermőtest, rovarkártétel, injektlálás
Radó-féle osztályzat	2

fatest sérülése	
korhadás	x
odvasodás	x
villás elágazás	x
egy pontból több vázág	
víz-zsák

féloldalas	
külpontos	x
száraz ágak	x
sérült vázág	
odvas vázág	
visszavágott	x
légvezeték a koronában	
egyéb	helytelen metszlapok, sarjak, sejtburjánzás, korhadt ág, fennakadt ág, úrszelvénybe lóg
Radó-féle osztályzat	3
Radó-féle ápoltság	2
Radó-féle életképesség	2

Kivágás

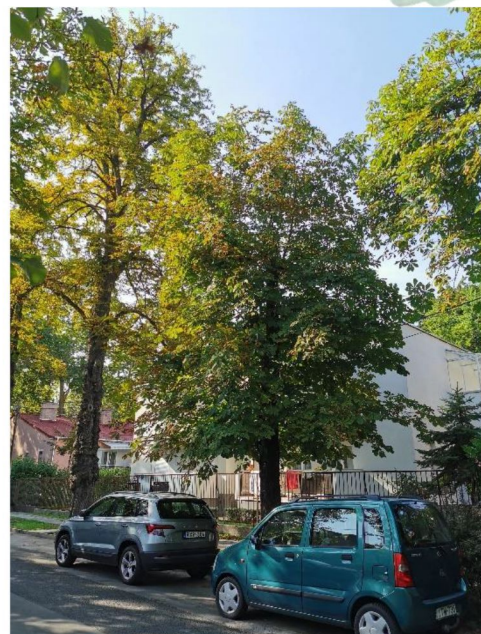
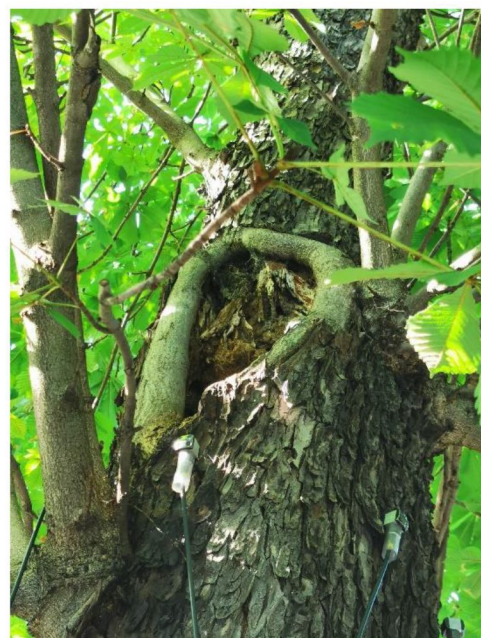
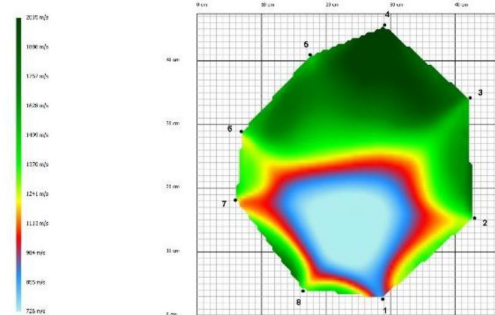
Dátum	2024 08 23
Felmérés helye	Budapest, III. Rozgonyi Piroska utca 2b
Fa azonosítója	03RPI022007
Fafaj tudományos neve	Aesculus hippocastanum
Fafaj magyar neve	Közönséges vadgesztenye
Törzsátmérő 1 méteren (cm)	44
Koronaátmérő (m)	8
Famagasság (m)	13
Törzs magassága (m)	6
Biztonsági tényező	75%

talajzárás	
talajszennyezés	
gyökérszónában közmű	x
gyökérsérülés	x
gyökérnyak sérülés	x
gyökérnyak odvasodása	
a talajfelszín megemelte	x
a gyökérzet kimozdult	
egyéb	beszúkkult élettér, terpeszes gyökérnyak
Radó-féle osztályzat	2

kéreg sérülés	x
fagyrepedés	
fatest sérülése	x
korhadás	x
odvasodás	x
ferde növekedés	
csavarodott növekedés	
több törzs	
egyéb	kéregleválás, sarjak, rovarkártétel, injektálás
Radó-féle osztályzat	2

fatest sérülése	
korhadás	x
odvasodás	x
villás elágazás	x
egy pontból több vázág	
víz-zsák

féloldalas	
külpontos	
száraz ágak	x
sérült vázág	
odvas vázág	x
visszavágott	x
légvezeték a koronában	
egyéb	torz, helytelen metszlapok, sarjak, korhadt ágak, rovarkártétel
Radó-féle osztályzat	1
Radó-féle ápoltság	2
Radó-féle életképesség	2

Kivágás

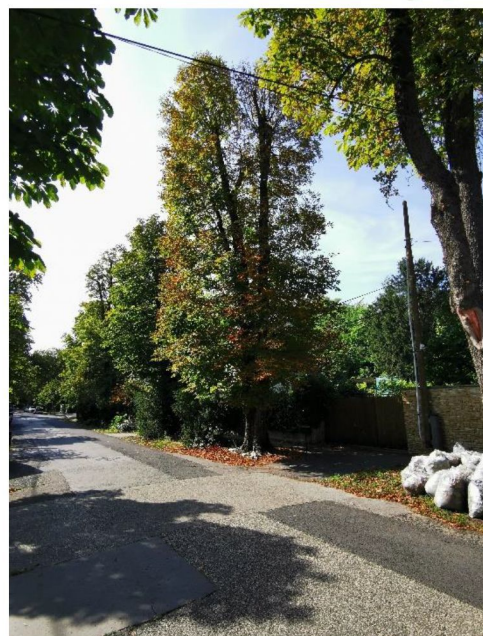
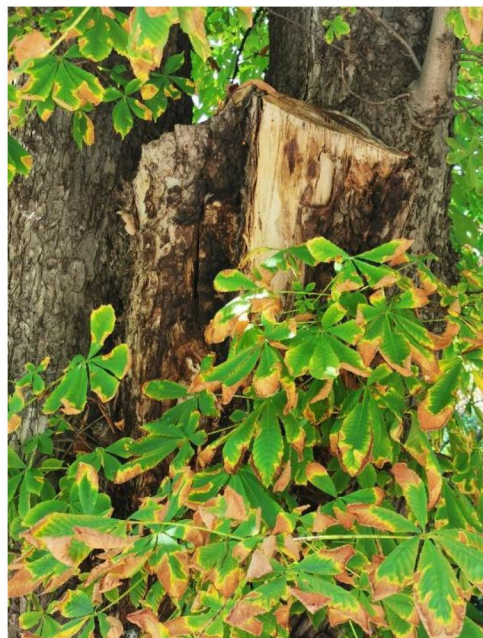
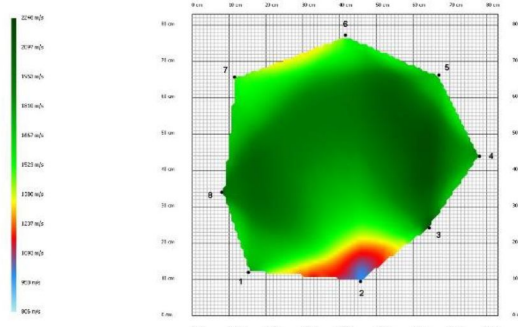
Dátum	2024 08 23
Felmérés helye	Budapest, III. Rozgonyi Piroska utca 10.
Fa azonosítója	03RPI032007
Fafaj tudományos neve	Aesculus hippocastanum
Fafaj magyar neve	Közönséges vadgesztenye
Törzsátmérő 1 méteren (cm)	71
Koronaátmérő (m)	8
Famagasság (m)	18
Törzs magassága (m)	2,5
Biztonsági tényező	193%

talajzárás	
talajszennyezés	
gyökérszónában közmű	x
gyökérsérülés	x
gyökérnyak sérülés	x
gyökérnyak odvasodása	x
a talajfelszín megemelte	x
a gyökérzet kimozdult	
egyéb	beszűkült élettér, korhadt gyökér, terpeszes gyökérnyak, gyökérnyaki korhadás, befűződés, rovarkártétel
Radó-féle osztályzat	1

kéreg sérülés	x
fagyrepedés	
fatest sérülése	x
korhadás	x
odvasodás	x
ferde növekedés	
csavarodott növekedés	
több törzs	
egyéb	kéregleválás, helytelen metszlapok, sarjak, korhadék vízszivárgás, rovarkártétel, injektálás
Radó-féle osztályzat	1

fatest sérülése	
korhadás	x
odvasodás	x
villás elágazás	
egy pontból több vágág	
víz-zsák

féloldalas	
külpontos	
száraz ágak	x
sérült vágág	
odvas vágág	
visszavágott	
légvezeték a koronában	
egyéb	korábban leszakadt vágág bekorhadt, helytelen metszlapok, ágcsonkok, sarjak, korhadt ágak, rovarkártétel
Radó-féle osztályzat	2
Radó-féle ápoltság	2
Radó-féle életképesség	1

IFJÍTÁS

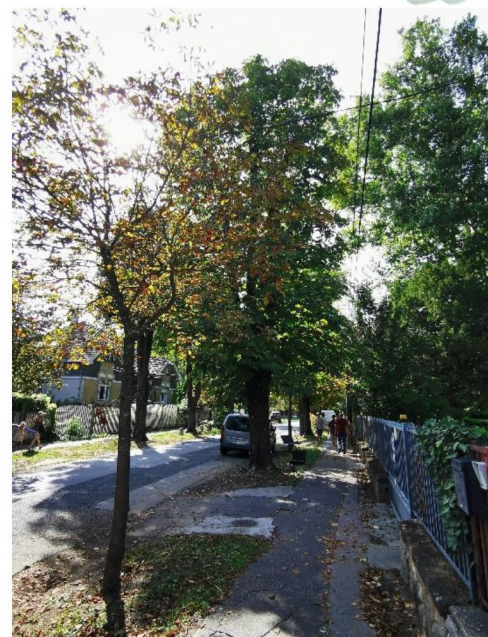
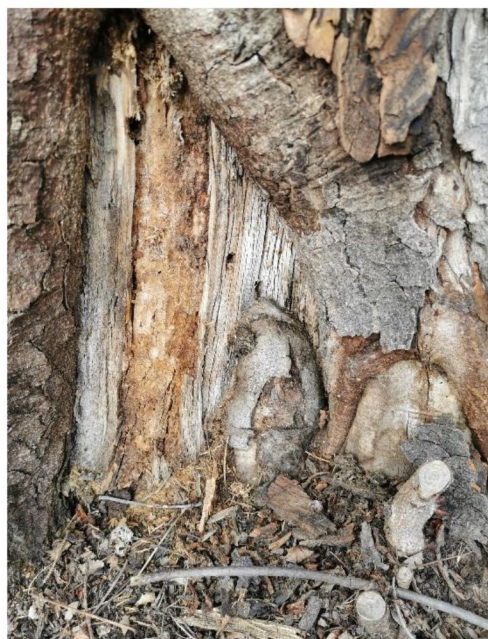
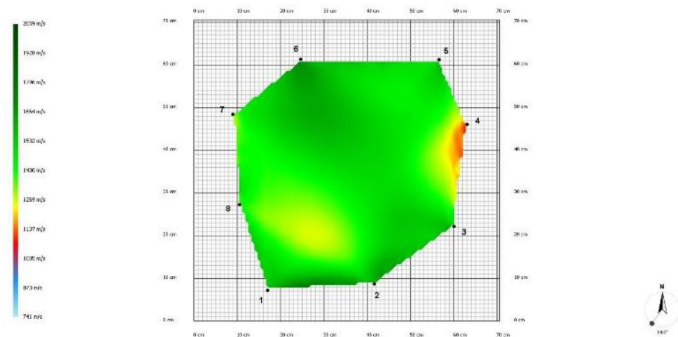
Dátum	2024 08 23
Felmérés helye	Budapest, III. Rozgonyi Piroska utca 12.
Fa azonosítója	03RPI032013
Fafaj tudományos neve	Aesculus hippocastanum
Fafaj magyar neve	Közönséges vadgesztenye
Törzsátmérő 1 méteren (cm)	62
Koronaátmérő (m)	8
Famagasság (m)	17
Törzs magassága (m)	2,5
Biztonsági tényező	136%

Gyökér állapota	
gyökérsérülés	X
gyökérsérülés	X
gyökérsérülés	X
gyökérsérülés	X
gyökérsérülés	X
egyéb	beszűkült élettér, gyökértorlódás, felszínre került gyökér, gyökérkorhadás, gyökérsarj, gyökérsarj, gyökérsarj, terpeszes gyökérsarj, rovarkártétel, repedés, gombatermőtest
Radó-féle osztályzat	2

Törzs állapota	
kéreg sérülés	X
fagyrepedés	
fatest sérülése	X
korhadás	X
odvasodás	
ferde növekedés	
csavarodott növekedés	X
több törzs	
egyéb	kéregleválás, helytelen metszlapok, sarjak, rovarkártétel, injektálás, korhadék vízszivárgás
Radó-féle osztályzat	2

Koronaalap állapota	
fatest sérülése	
korhadás	X
odvasodás	
villás elágazás	
egy pontból több vázág	
víz-zsák	X

Korona állapota	
féloldalas	
külpontos	
száraz ágak	X
sérült vázág	
odvas vázág	X
visszavágott	X
légvezeték a koronában	
egyéb	vitalitása csökkent, helytelen metszlapok, ágcsontok, sarjak, korhadt ágak, gombatermőtest, rovarkártétel, harkályodás
Radó-féle osztályzat	2
Radó-féle ápoltság	2
Radó-féle életképesség	2

Kivágás

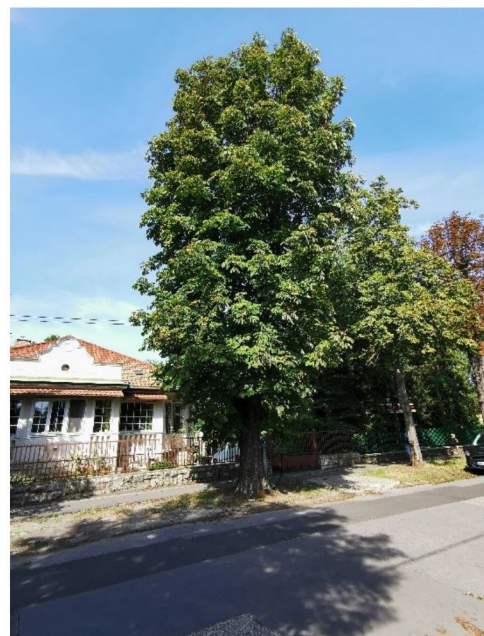
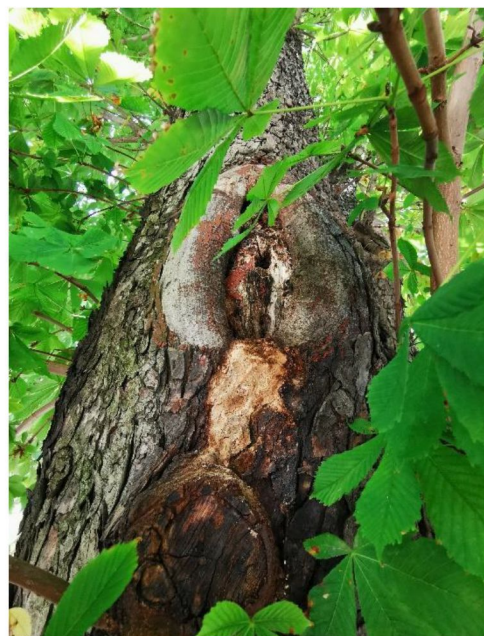
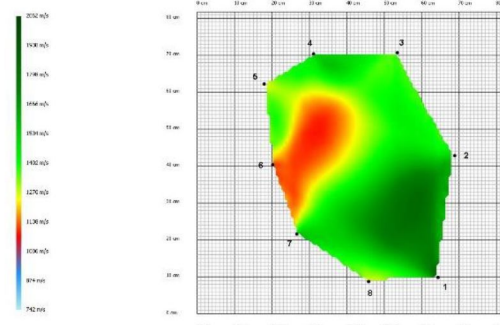
Dátum	2024 08 23
Felmérés helye	Budapest, III. Rozgonyi Piroska utca 14.
Fa azonosítója	03RPI032016
Fafaj tudományos neve	Aesculus hippocastanum
Fafaj magyar neve	Közönséges vadgesztenye
Törzsátmérő 1 méteren (cm)	64
Koronaátmérő (m)	8
Famagasság (m)	17
Törzs magassága (m)	2,5
Biztonsági tényező	130%

talajzárás	
talajszennyezés	
gyökérszélvonalban közmű	x
gyökérsérülés	x
gyökérsérülés	x
gyökérsérülés	x
gyökérsérülés	x
a talajfelszín megemelte	x
a gyökérzet kimozdult	
egyéb	beszűkült élettér, gyökérkorhadás, terpeszes gyökérsérülés, sarjak, rovarkártétel, repedés
Radó-féle osztályzat	2

kéreg sérülés	x
fagyrepedés	
fatest sérülése	x
korhadás	x
odvasodás	x
ferde növekedés	
csavarodott növekedés	x
több törzs	
egyéb	kéregleválás, helytelen metszlapok, sarjak, injektálás, korhadék vízszivárgás
Radó-féle osztályzat	2

fatest sérülése	
korhadás	x
odvasodás	
villás elágazás	x
egy pontból több vágás	
víz-zsák

féloldalas	
külpontos	
száraz ágak	x
sérült vágás	
odvas vágás	x
visszavágott	x
légvezeték a koronában	
egyéb	helytelen metszlapok, ágcsonkok, sarjak, korhadt ágak, rovarkártétel
Radó-féle osztályzat	1
Radó-féle ápoltság	2
Radó-féle életképesség	2

Kivágás

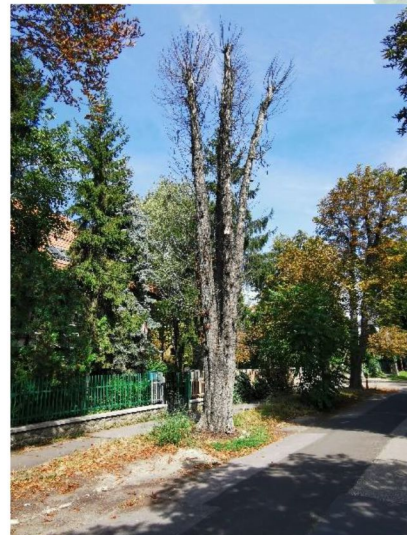
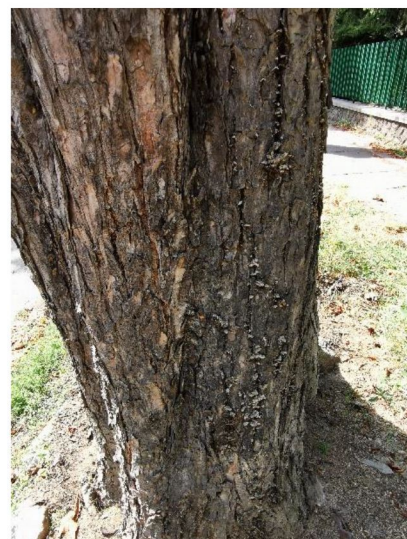
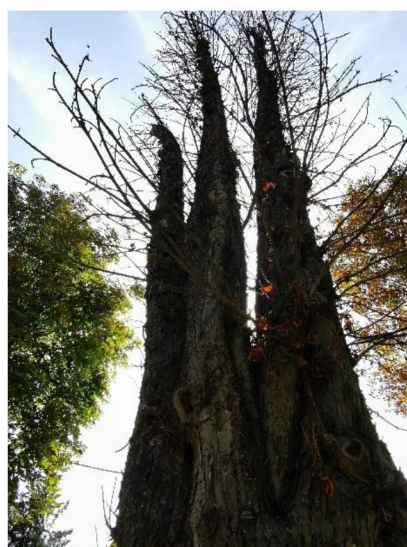
Koronaalap állapota	
fatest sérülése	
korhadás	x
odvasodás	
villás elágazás	
egy pontból több vázág	x
víz-zsák	x

Korona állapota	
féloldalas	
külpontos	
száraz ágak	x
sérült vázág	
odvas vázág	x
visszavágott	x
légvezeték a koronában	
egyéb	kiszáradt, helytelen metszlapok, ágcsontok, sarjak, korhadt ágak, gombatermőtest, rovarkártétel, harkály odú, fennakadt ág
Radó-féle osztályzat	1
Radó-féle ápoltság	1
Radó-féle életképesség	1

Kivágás

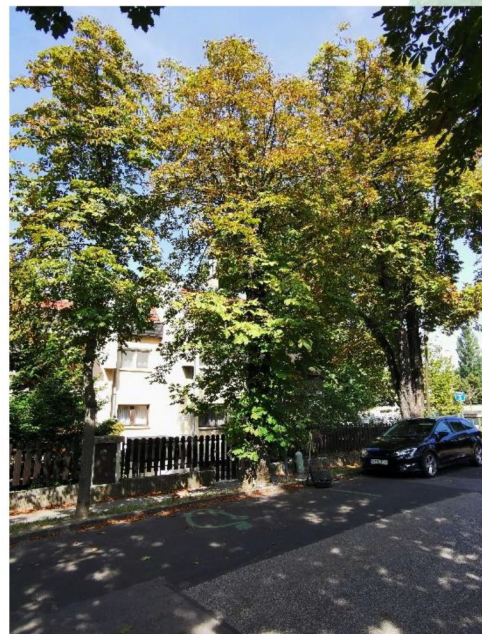
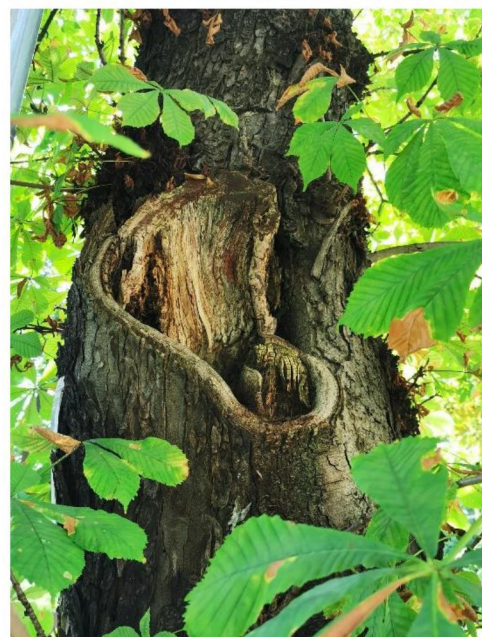
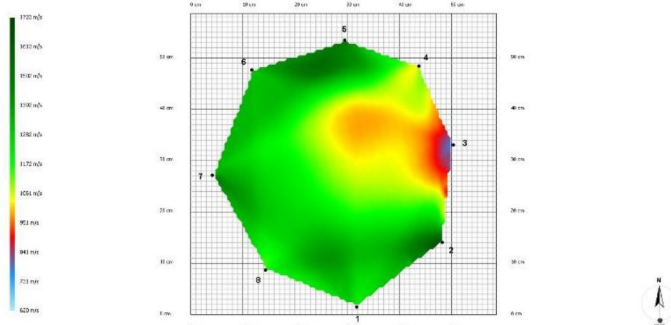
féloldalas	
kültpontos	
száraz ágak	x
sérült vágás	
odvas vágás	x
visszavágott	x
légvezeték a koronában	
egyéb	torz, vitalitása csökkent, korábban leszakadt nagyméretű vágás, helytelen metszlapok, sarjak, korhadt ágak, sejtburjánzás, visszaszáradt, KRESZ táblát takar, között ürszelvénybe lóg
Radó-féle osztályzat	2
Radó-féle ápoltság	2
Radó-féle életképesség	2

Kivágás

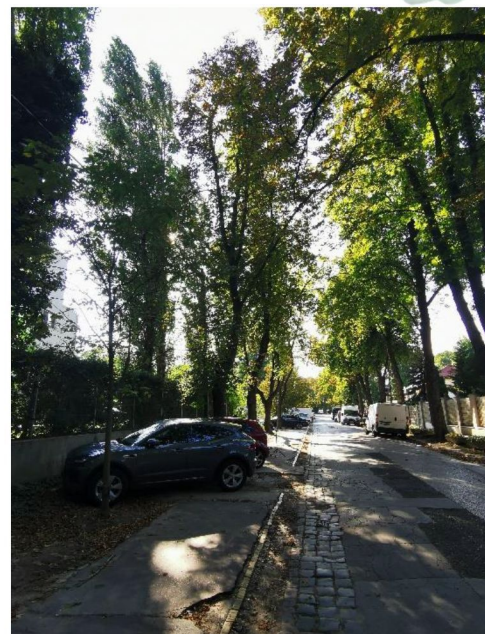
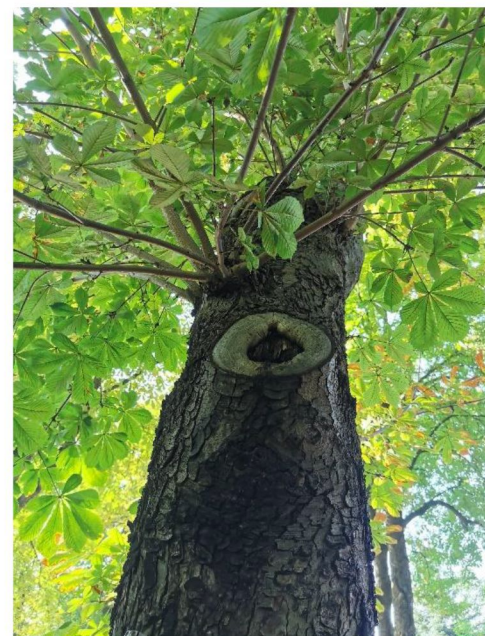
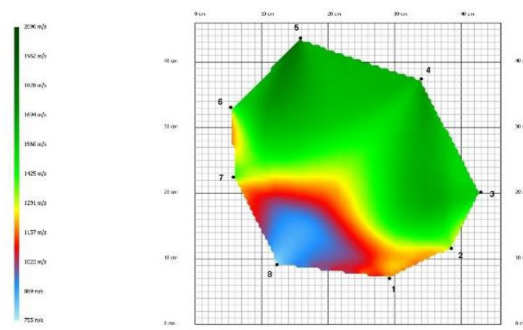
féloldalas	
kültpontos	
száraz ágak	x
sérült vágás	
odvas vágás	
visszavágott	
légvezeték a koronában	x
egyéb	helytelen metszlapok, ágcsontok, enyhén alászorult, rovarkártétel, sarjak, közvilágítást takarja
Radó-féle osztályzat	3
Radó-féle ápoltság	2
Radó-féle életképesség	2

Kivágás

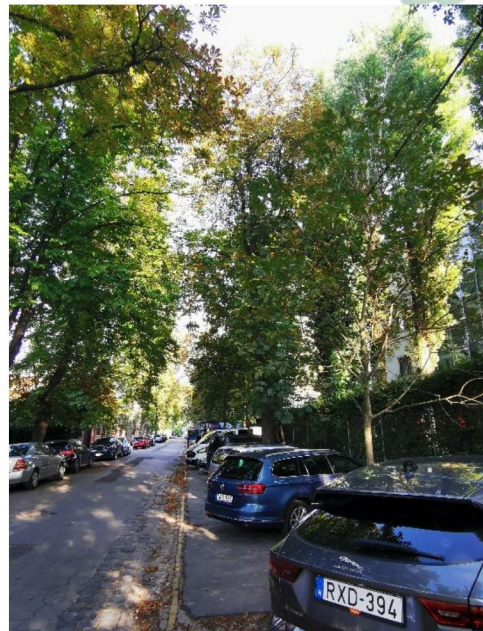
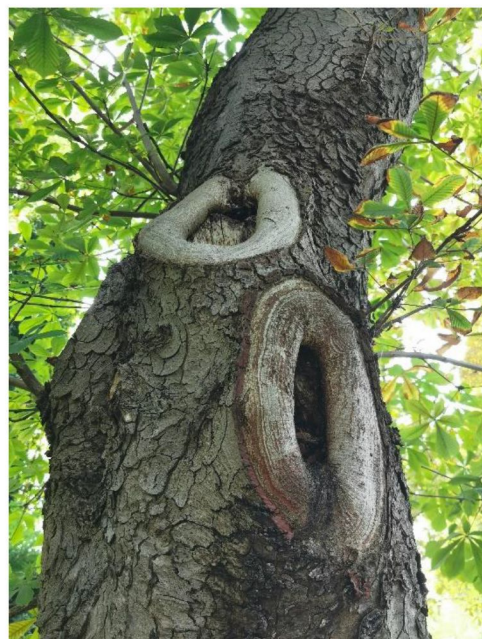
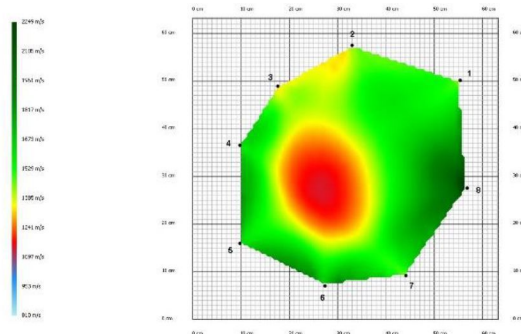
féloldalas	X
külpontos	
száraz ágak	X
sérült vázág	
odvas vázág	
visszavágott	
légvezeték a koronában	X
egyéb	helytelen metszlapok, ágcsomok, lehasadt ág, rovarkártétel, sarjak, fennakadt ágak
Radó-féle osztályzat	3
Radó-féle ápoltság	2
Radó-féle életképesség	2

Kivágás

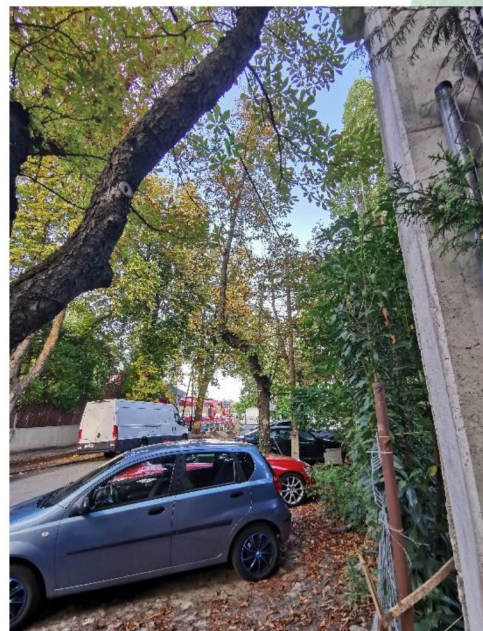
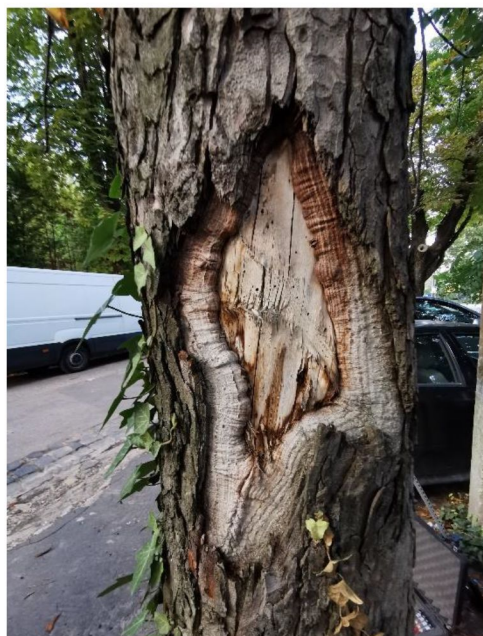
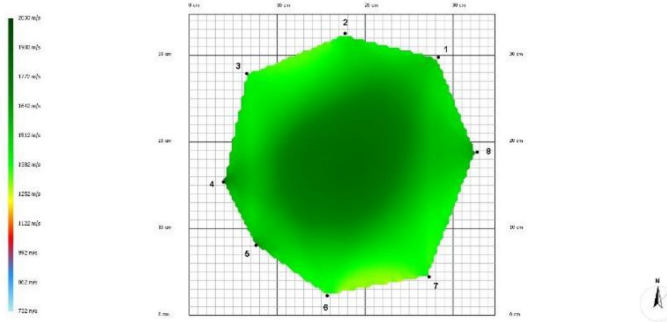
féloldalas	
külpontos	x
száraz ágak	x
sérült vázág	
odvas vázág	
visszavágott	
légvezeték a koronában	x
egyéb	vitalitása leromlott, helytelen metszlapok, ágcsomok, lehasadt-, korhadt-, ágak, rovarkártétel, sarjak, fennakadt ágak, terhelt koronaalap, nagy erőkar
Radó-féle osztályzat	3
Radó-féle ápoltság	2
Radó-féle életképesség	2

Kivágás

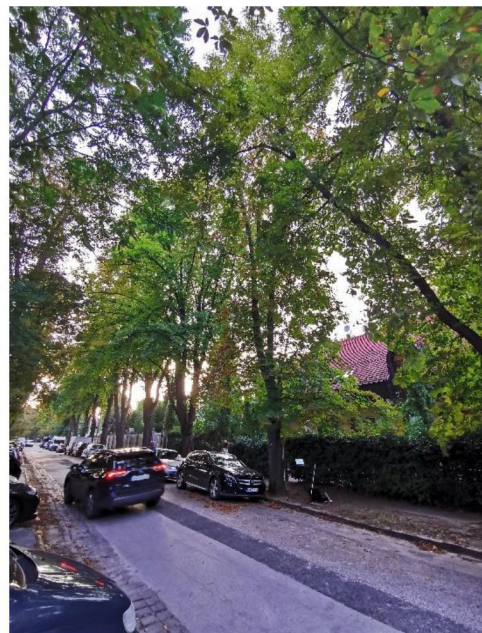
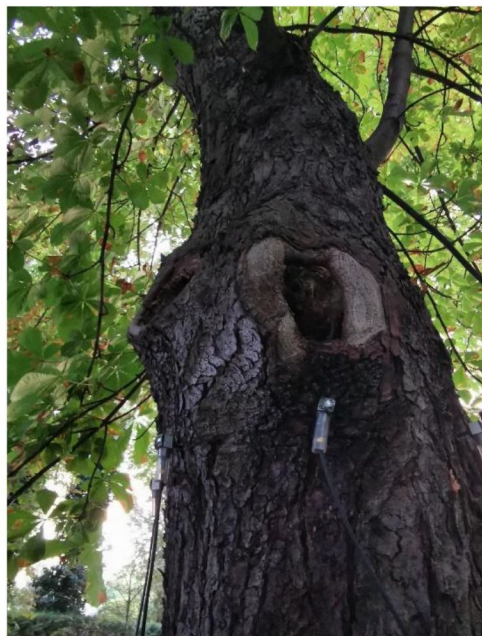
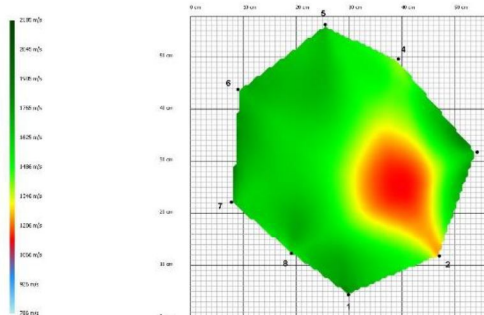
féloldalas	
külpontos	
száraz ágak	x
sérült vágás	
odvas vágás	
visszavágott	
légvezeték a koronában	x
egyéb	helytelen metszlapok, korhadék ág, sarjak, úrszelvénybe lóg
Radó-féle osztályzat	3
Radó-féle ápoltság	2
Radó-féle életképesség	2

Kivágás

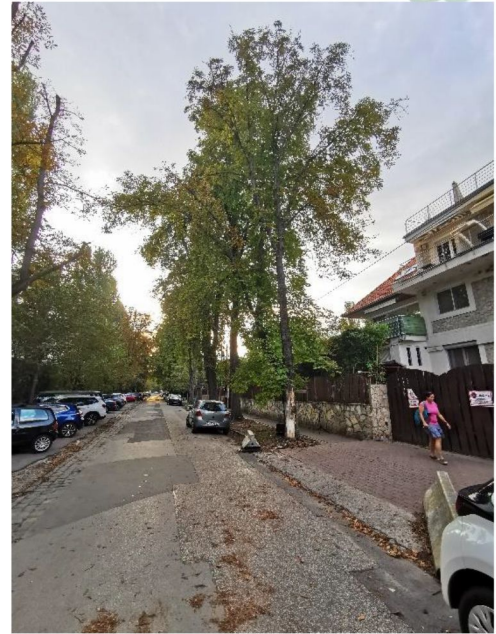
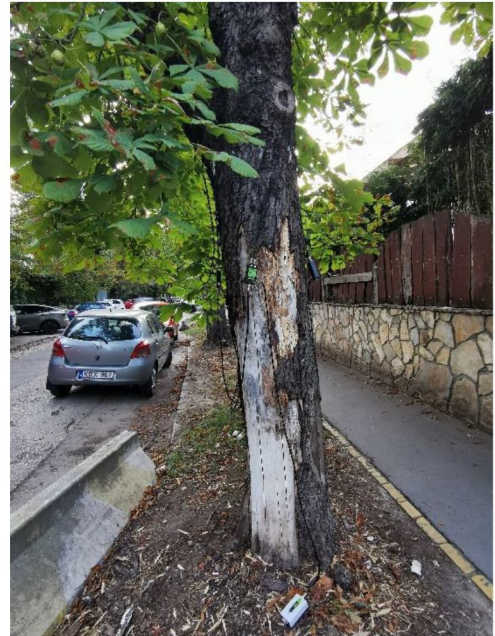
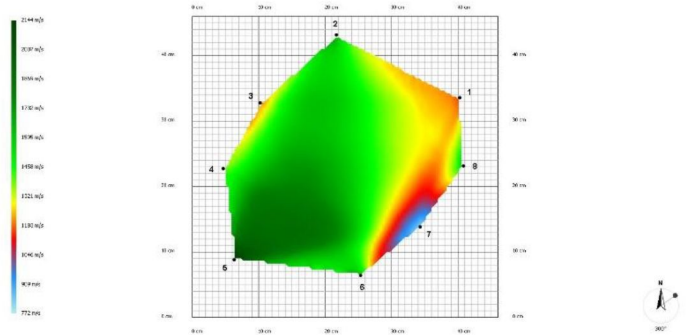
féloldalas	
kültpontos	X
száraz ágak	X
sérült vázág	
odvas vázág	X
visszavágott	
légvezeték a koronában	X
egyéb	vitalitása leromlott, dudorok, korhadt vázág, sarjak, helytelen metszlapok, nedvfolyás, rovakártétel
Radó-féle osztályzat	3
Radó-féle ápoltság	2
Radó-féle életképesség	2

Kivágás

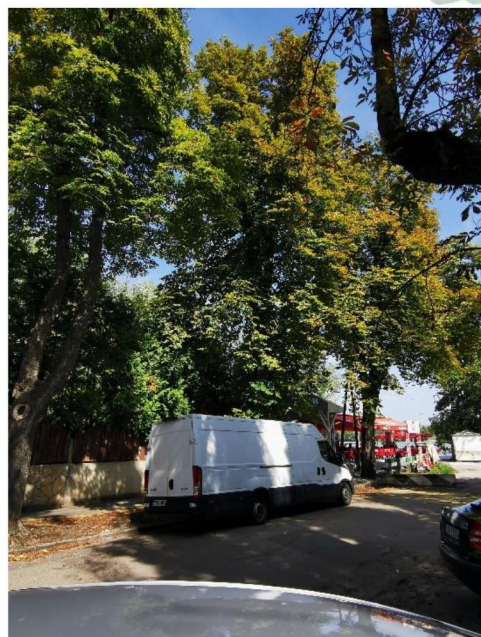
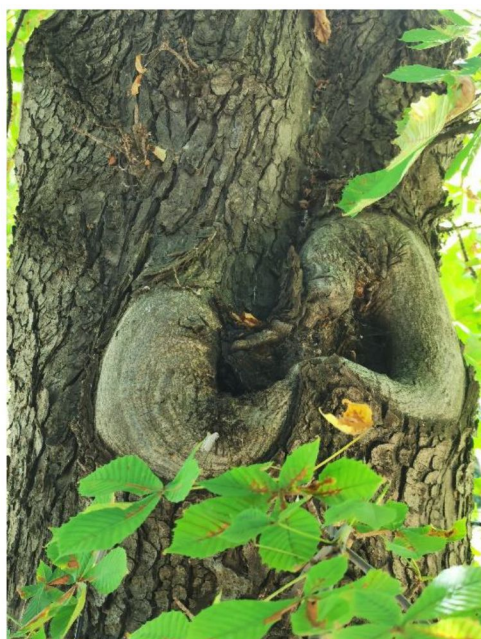
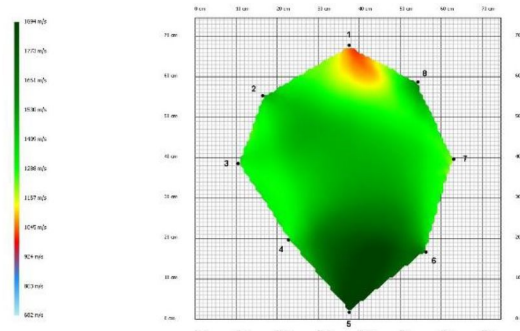
féloldalas	
külpontos	
száraz ágak	X
sérült vázág	X
odvas vázág	
visszavágott	
légvezeték a koronában	X
egyéb	helytelen metszlapok, ágcsomok, korhadott ágak, sarjak, fennakadt ág
Radó-féle osztályzat	3
Radó-féle ápoltság	2
Radó-féle életképesség	2

30%-os koronakurtítás, szárazgallyazás, ürszelvénybe és vezetékbe lógó ágak eltávolítása, seb-, odú-, és üregkezelés
